# Goed te onderhouden halfverharding

## Bestone wint terrein op golfbanen

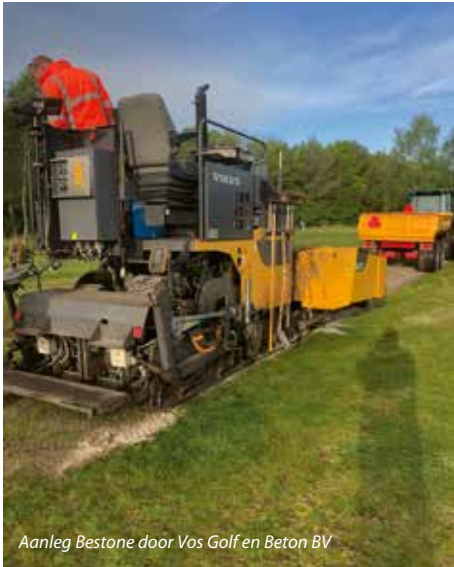
Aanleg Bestone door Vos Golf en Beton BV

Sport te Zuidwolde (Drenthe), een aannemersbedrijf dat is gespecialiseerd in onderhoud en aanleg van golfbanen. 'Sinds 2019 werken we met Bestone van Graniet Import Benelux. We hebben het aangelegd bij Leeuwarder Golfclub De Groene Ster. Daar lagen paden van menggranulaat met schelpen, maar die waren aan slijtage onderhevig. We zochten naar een stabiel, duurzaam en slijtvast alternatief dat na de winterperiode eenvoudig te herstellen is. Dit gaat allemaal op voor Bestone. Wij hebben het zelf aangelegd. Het kan met een sleepraam en dan afrillen; wij hebben een asfaltstrijkmaschine tot onze beschikking en hebben het daarmee verwerkt. Dat levert een mooi resultaat op. Waar je op moet letten tijdens de verwerking, is het vochtpercentage. Het moet wat vochtig zijn om het goed te kunnen aanbrengen.'

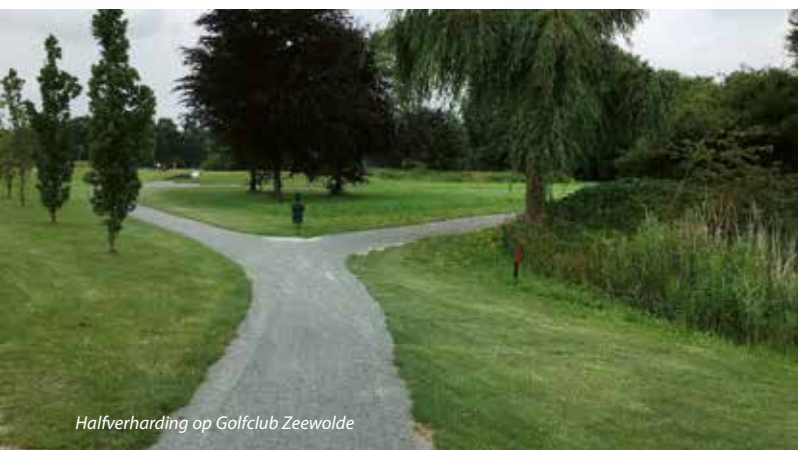
Halfverharding op Golfclub Zeewolde

Zaken die van belang zijn bij de keuze voor een halfverharding, zijn over het algemeen: hoe het materiaal zich houdt bij regen, opdooi en droogte, wat de kosten zijn, of het duurzaam is en of het eenvoudig te herstellen is bij beschadigingen. GC Zeewolde heeft tussen 2015 en vorig jaar stapsgewijs tien kilometer Bestonepad gelegd. 'Wij zijn er heel tevreden over,' vervolgt Beekmans. 'Een groot voordeel is dat het na de aanleg direct betreden kan worden. Het hoeft niet eerst in te klinken of uit te harden. Ook is het indien nodig eenvoudig te repareren. Ik zeg: indien nodig, want dat is niet gauw het geval. Vorig jaar, bij grote droogte, ontstonden er scheuren en gaten. Dat lag overigens meer aan onze ondergrond dan aan de Bestone. Maar toen het begon te regenen, herstelden de paden zich weer. Op plaatsen waar weinig gebeurt, groeit er wel onkruid op, dat via de lucht neervalt. Je kunt dat handmatig verwijderen, of denken: het is de natuur.' 'Af en toe gaan we er met een kleine shovel met

een flinke hark overheen om de bovenkant los te maken. Vervolgens rijden we dat dan weer aan. Ik heb hier voor de zekerheid altijd een half vrachttje liggen voor eventuele reparaties. We hebben het zelf gelegd. Hiervoor hebben we zelf een soort slee gebouwd, waarmee we het eenvoudig en netjes konden aanbrengen. De oude ondergrond is deels afgegraven, maar we hebben niet eerst een cunet afgegraven. De Bestone ligt op de bestaande klei en houdt zich goed. Wel moet je eerst even een paadje uitschuren. Inmiddels ligt de eerste lichte er nu zeker vijf jaar en het ligt er nog prima bij.'

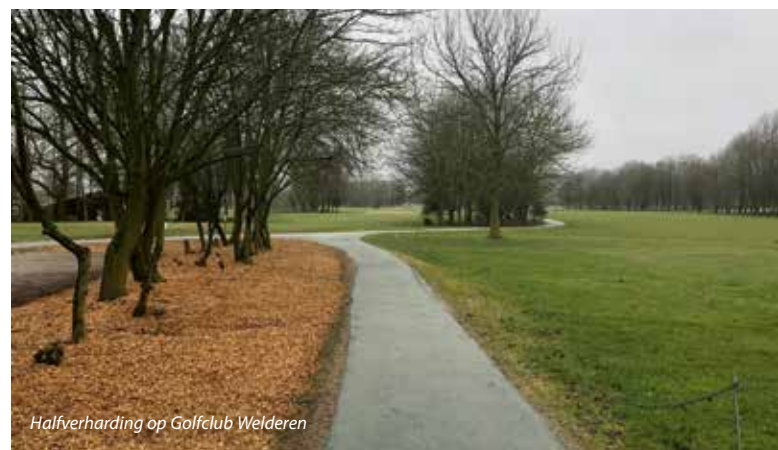
Halfverharding op Golfclub Welderen

Het begon met een paar proefstukjes, en na een half jaar werden alle paden op landgoed Welderen bij Elst in de provincie Gelderland vervangen door Bestone. 'Feitelijk zijn de paden niet vervangen', legt greenkeeper Ronald van Os uit. 'Bestone is eenvoudig zelf aan te brengen. We hebben het op de bestaande paden van gebroken schelpen gelegd. Onze leden waren niet zo gelukkig met de schelpenpaden. Er ontstonden vrij snel kuilen en wanneer daar regen in bleef staan, werden die ook nog eens veel groter. Bestone kon zo over de schelpen gelegd worden. Het ligt er inmiddels ruim twee jaar, naar tevredenheid.'
